**PODER JUDICIÁRIO FEDERAL  
TRIBUNAL REGIONAL DO TRABALHO DA 13ª REGIÃO  
SECRETARIA DE AUDITORIA**

**RELATÓRIO DE AUDITORIA  
Auditoria sobre Acessibilidade**

**João Pessoa/PB – Setembro/2023**

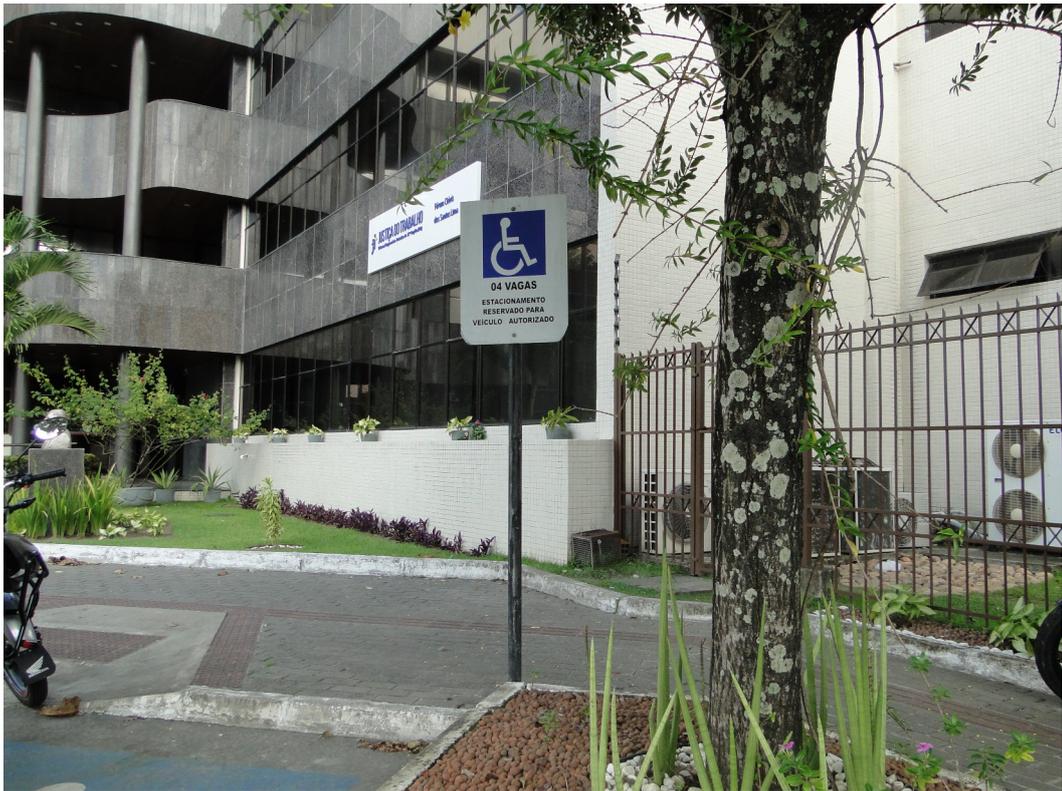
<b>Estacionamento – vagas destinadas para pessoas com deficiência – sinalização vertical</b>	
Descrição do achado	Placa de sinalização de vaga para pessoa com deficiência não atende normativos.
Situação en-	Placa de sinalização de vaga para pessoa com deficiência não

FOTO 1: Placa de sinalização vertical de vaga para P.C.R.

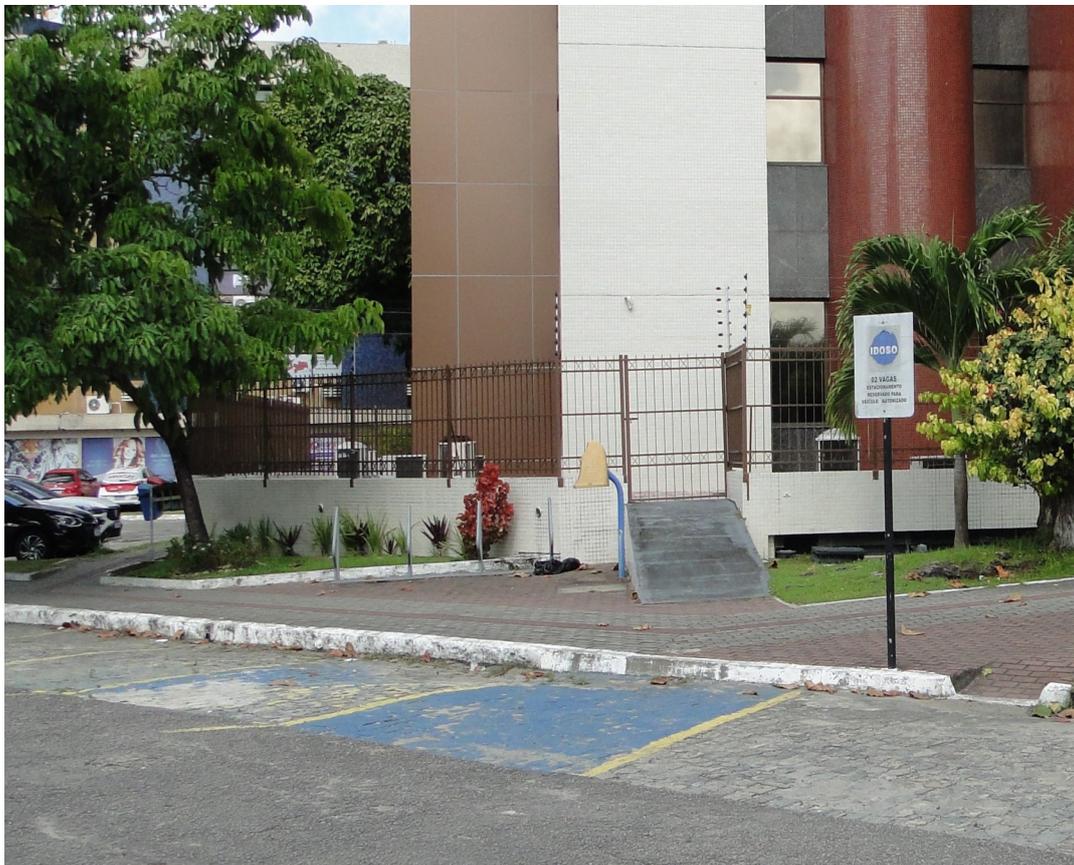
contrada	deficiências estão deterioradas e não apresenta a inscrição da legenda IDOSO. A placa de sinalização de vaga para pessoas idosas não está atendendo ao modelo do Anexo I da resolução Contran.
Objeto	Sinalizações das demarcações das vagas e a placa vertical de sinalização instalada próximo a vagas destinadas a pessoas idosas.
Critério	Item 6.14.1.1 da NBR 9050 e Resolução nº 303/2008 do Contran.
Evidência	Foto 2 no Anexo I.
Possíveis Causas	Falha nos controles internos da unidade responsável. Falhas no monitoramento.
Efeito	Descumprimento de legislação. Potencial questionamento por parte de instâncias superiores em sede de auditoria (CNJ, CSJT, TCU).
Manifestação da Caema (Protocolo nº 8.091/2023, sequencial 3)	O Tribunal Regional do Trabalho da 13ª Região está adequando as placas de estacionamento para idosos, pessoas com deficiência, TEA e gestantes em todos os prédios pertencentes ao Tribunal, inclusive pintura de piso à respectiva placa, conforme PROAD 3823/2023 em fase de licitação.

FOTO 2: Vagas para idosos e Placa de sinalização.

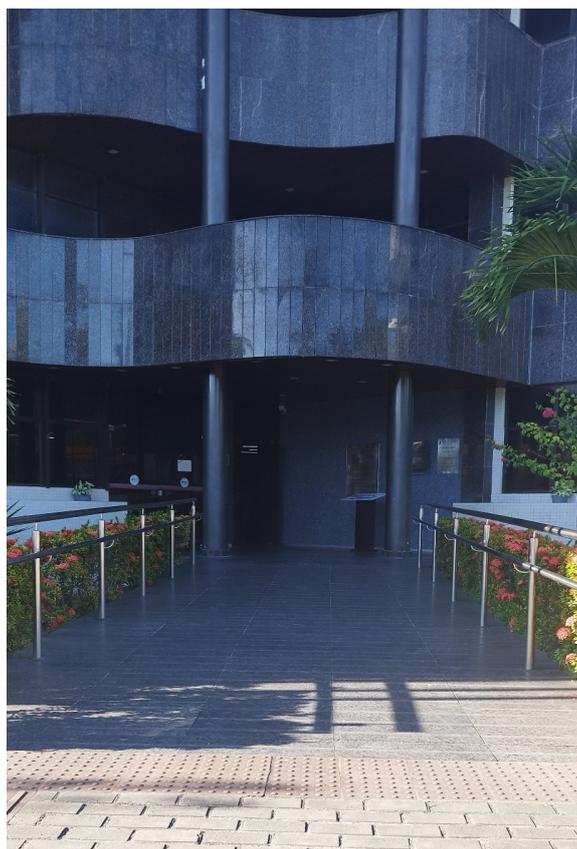
FOTO 3: Rampa de acesso principal ao edifício.

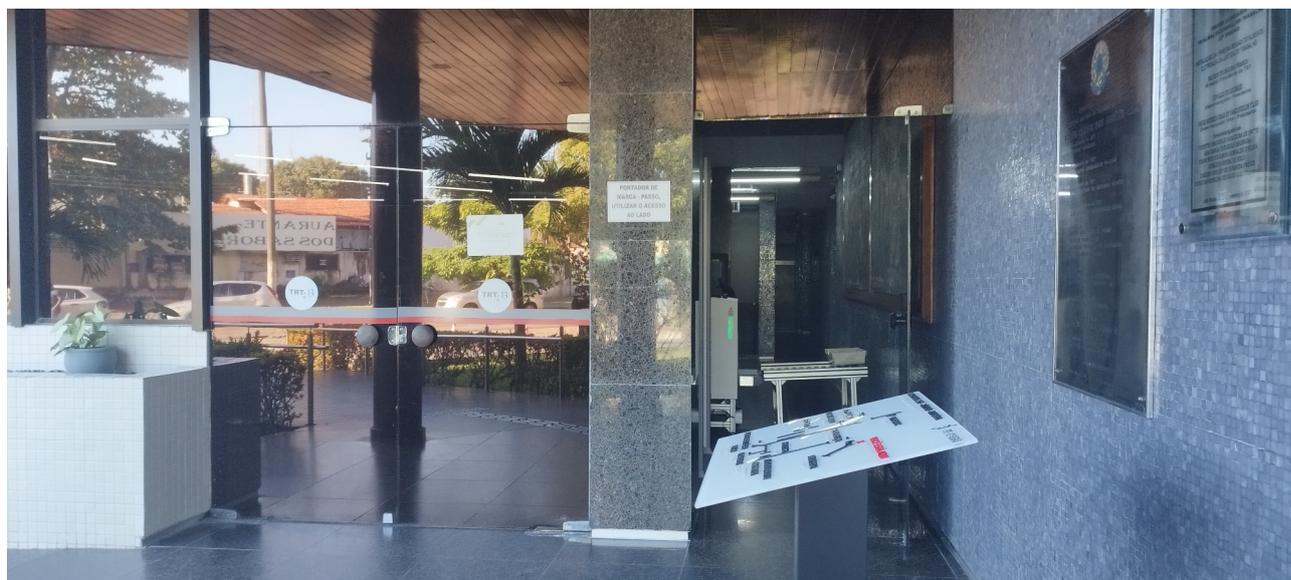
FOTO 4: Entrada principal.

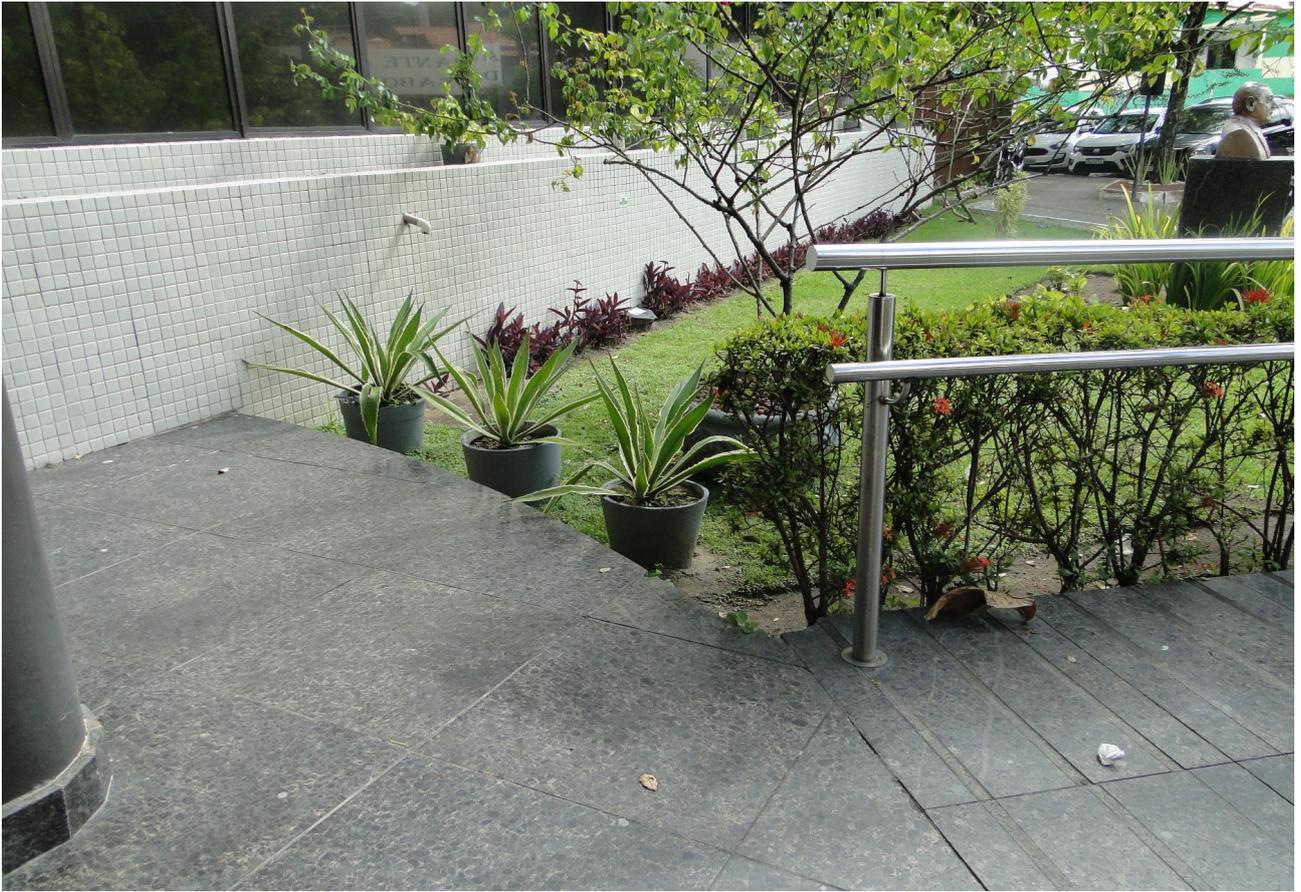
FOTO 5: Patamar da rampa de acesso à entrada principal.

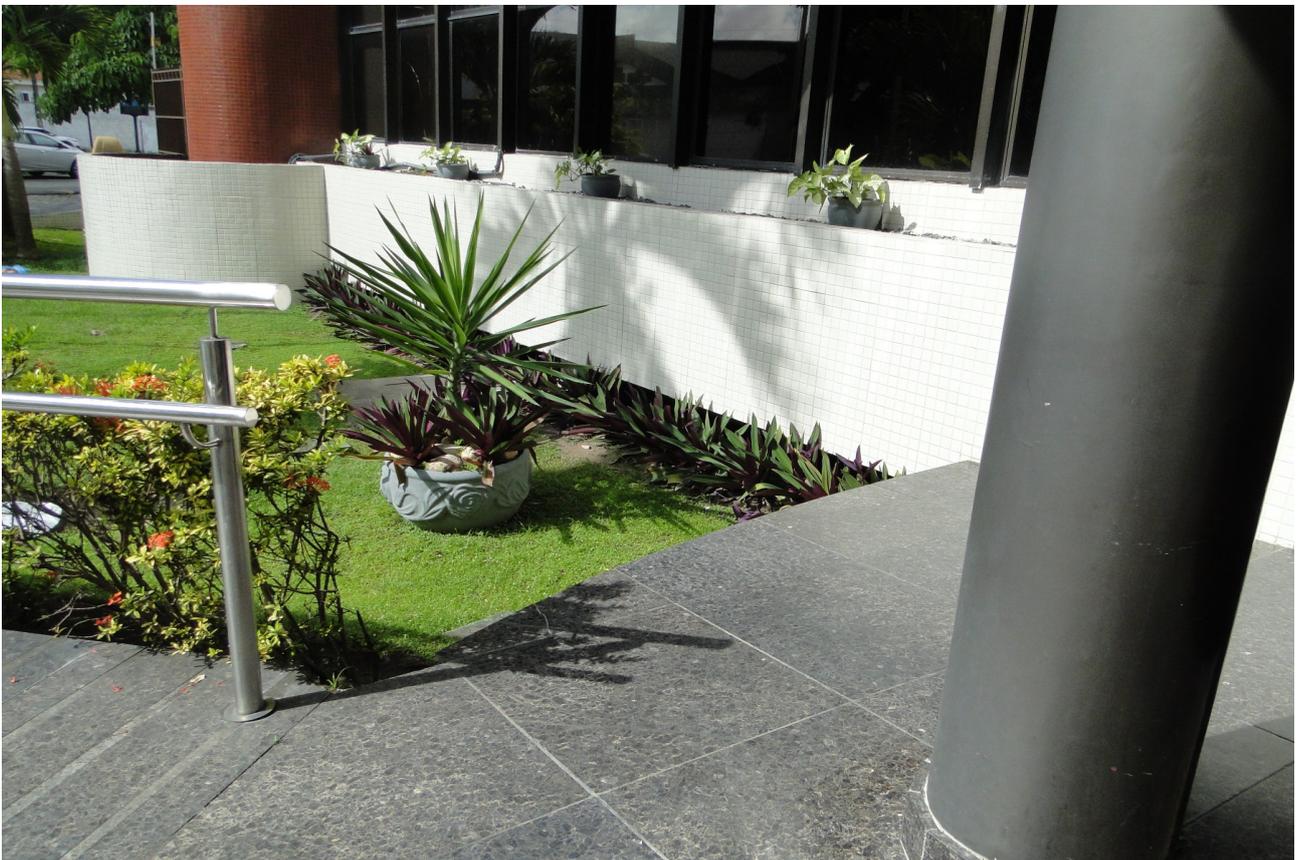
FOTO 6: Patamar da rampa de acesso à entrada principal.

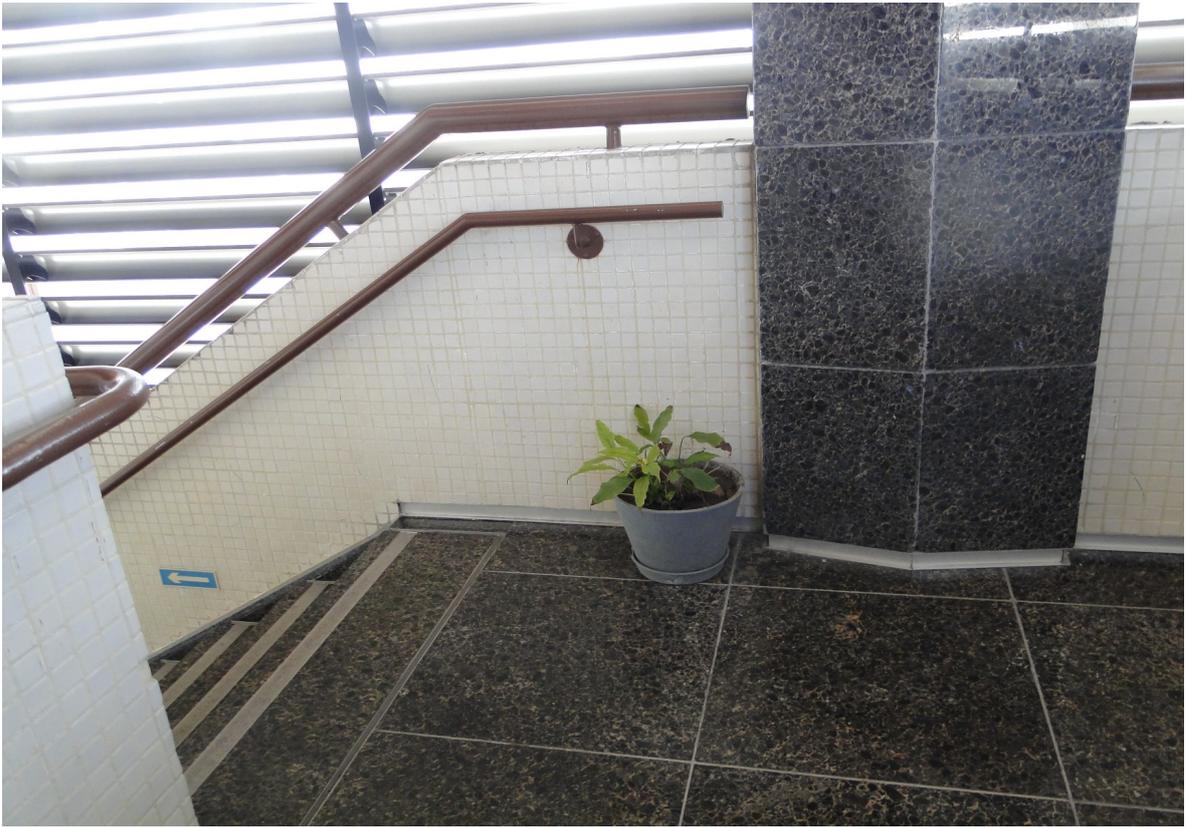
FOTO 7: Patamar entre as escadas localizadas entre o Bloco B e C.

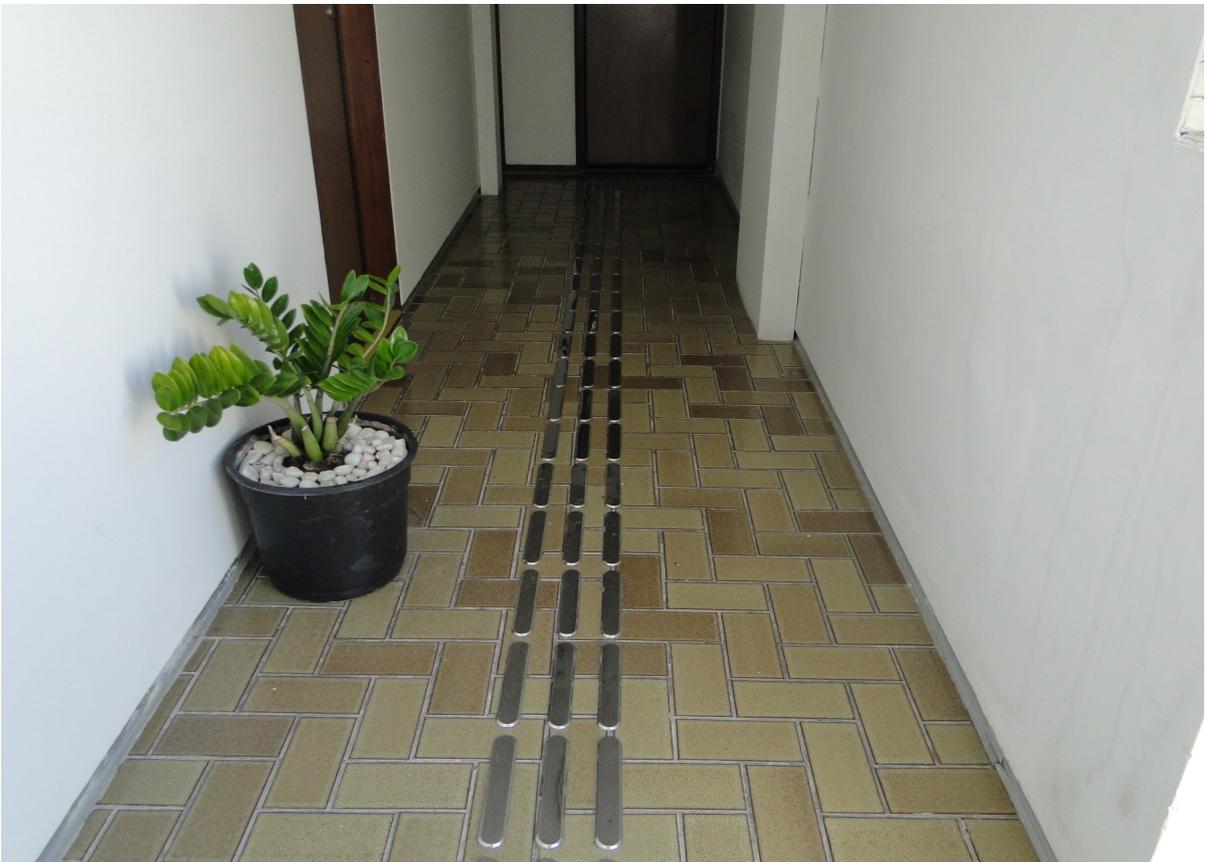
FOTO 8: Corredor.

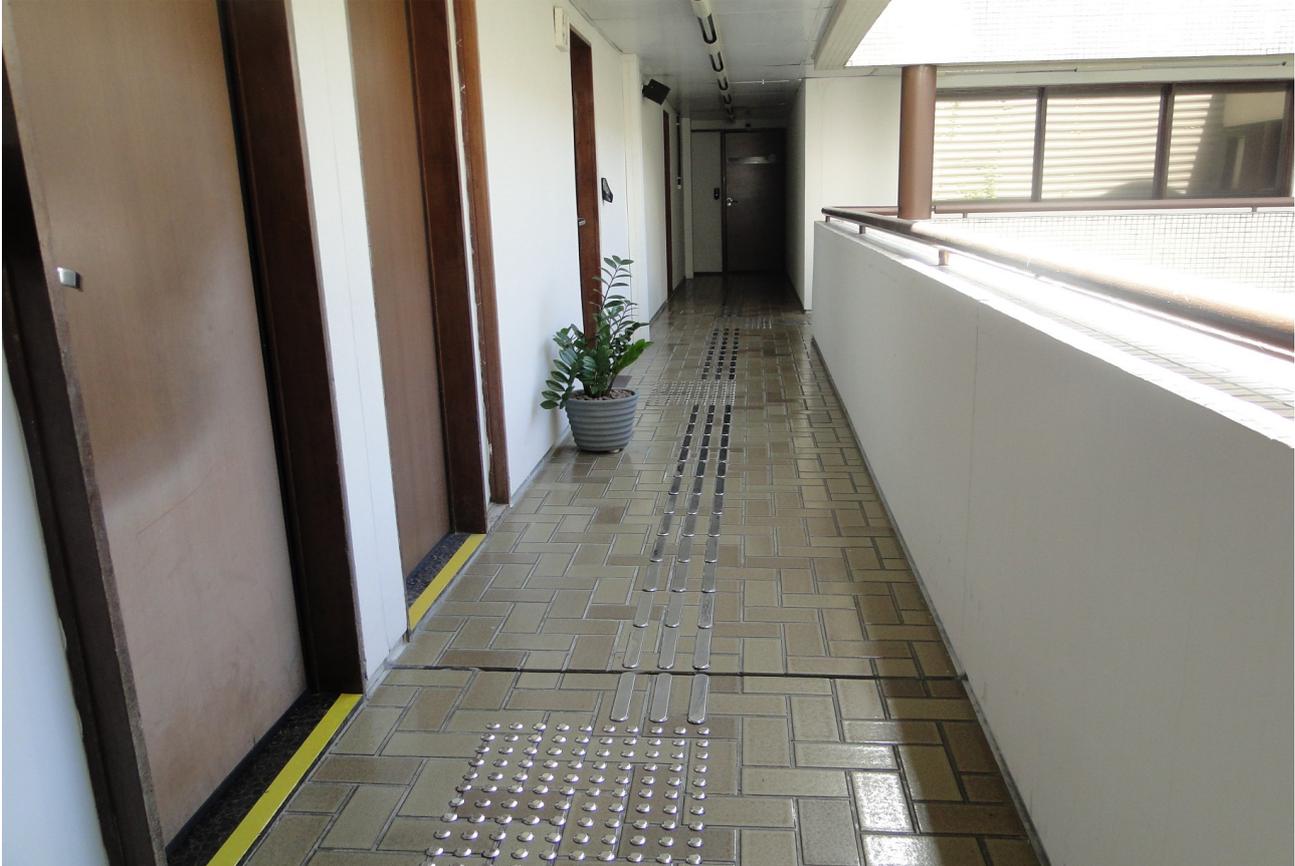
FOTO 9: Corredor.

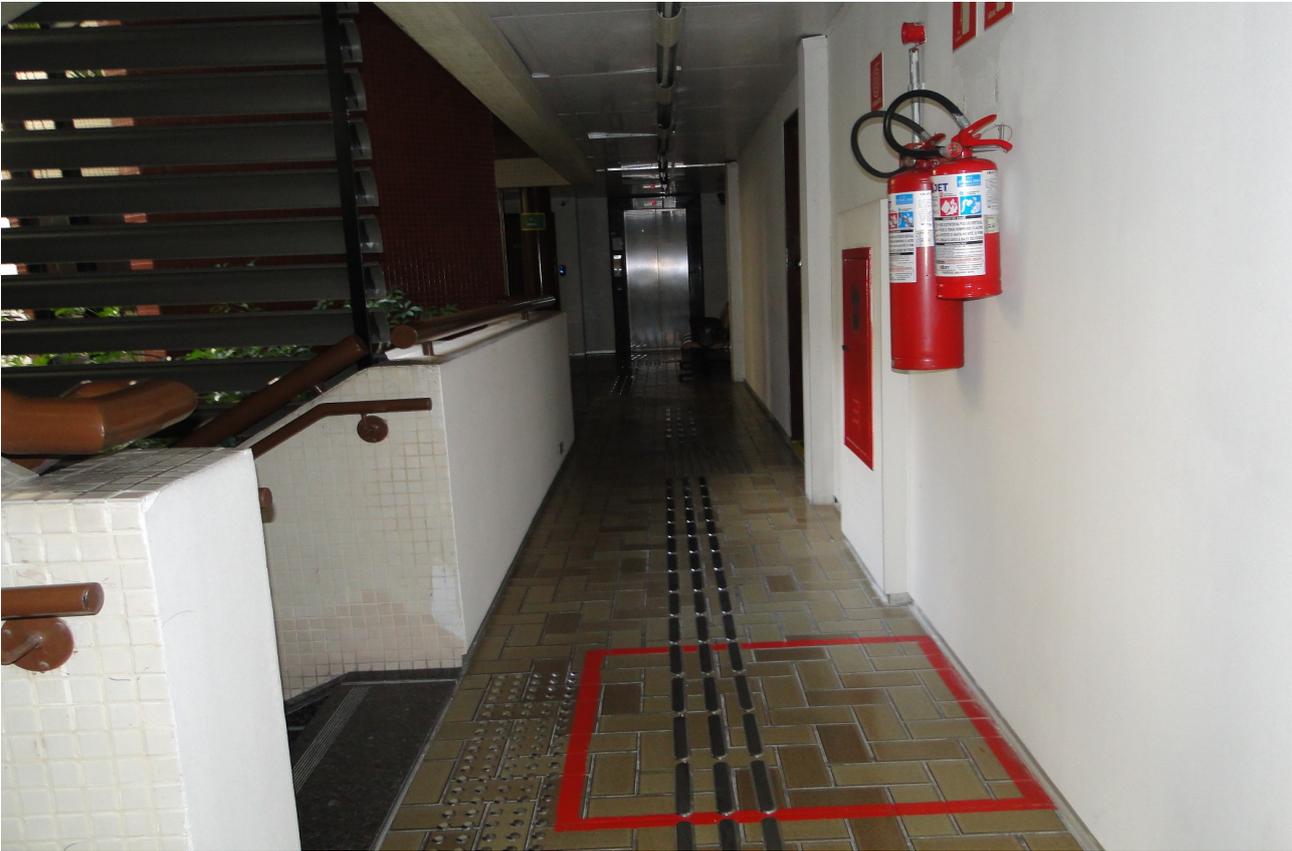
FOTO 10: Corredor.

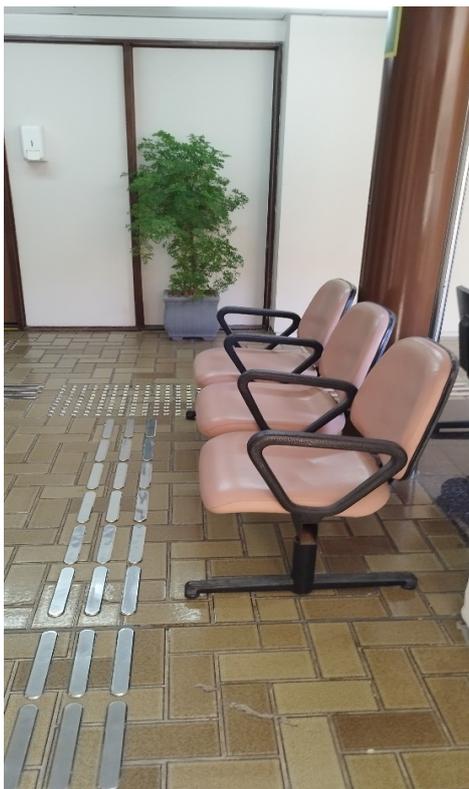
FOTO 11: Corredor.

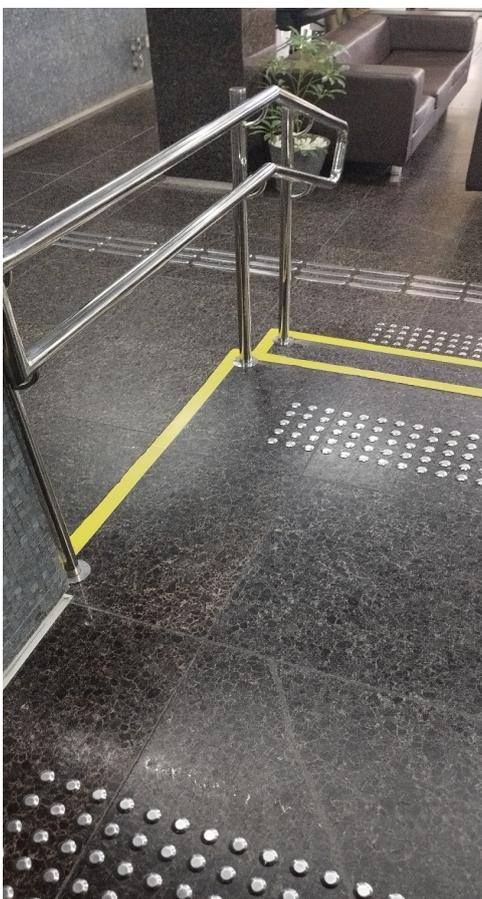
FOTO 12: Escadas para acesso à Sala de Sessão do Tribunal Pleno.

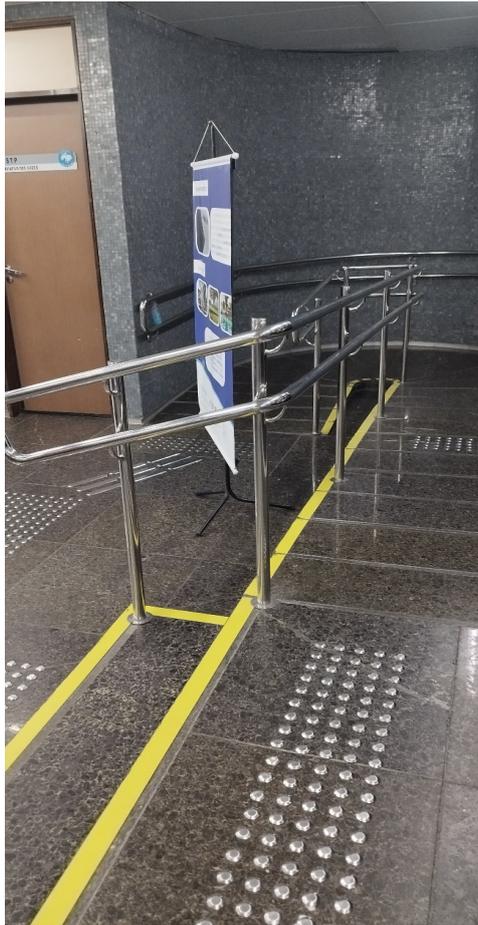
FOTO 13: Rampa para acesso à Sala de Sessão do Tribunal Pleno.

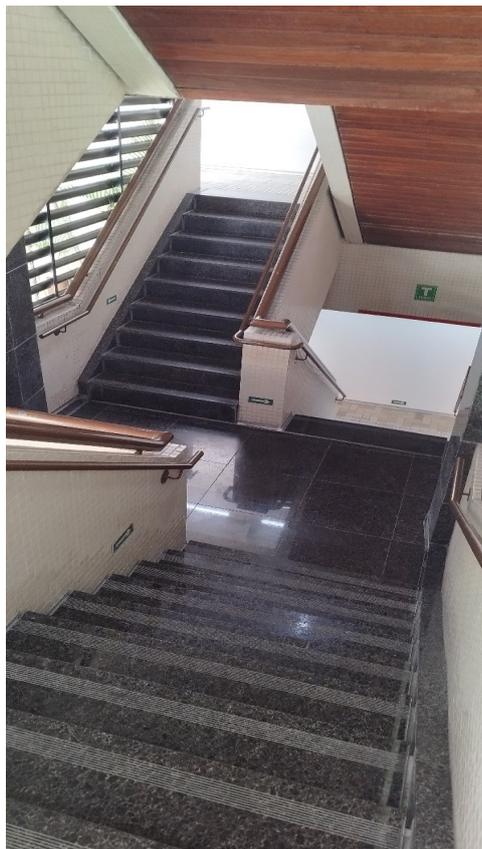
FOTO 14: Escadas entre o Bloco B e C.

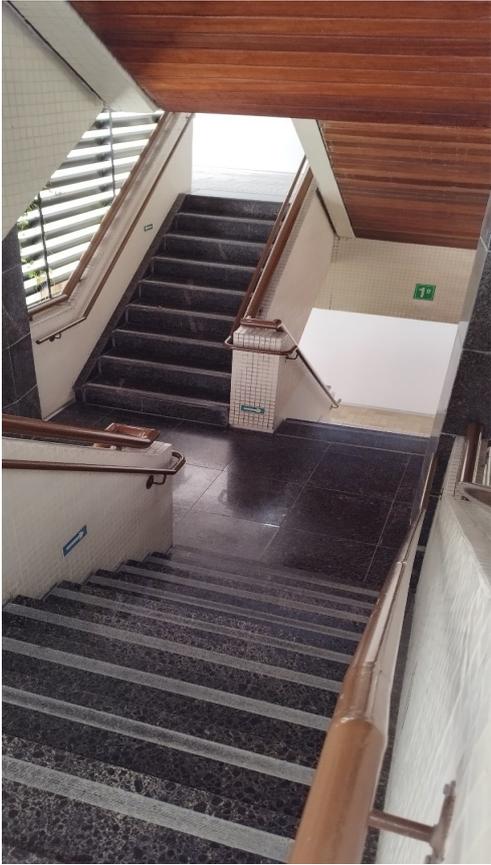
FOTO 15: Escadas entre o Bloco B e C.

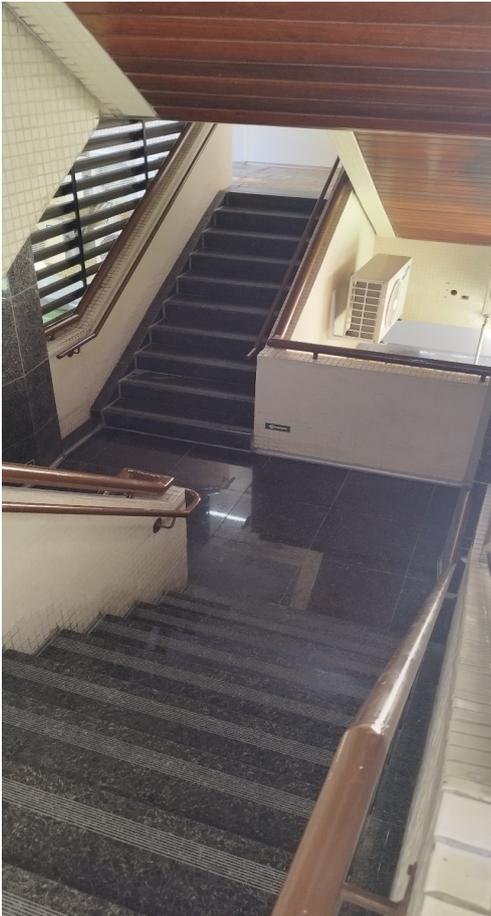
FOTO 16: Escadas entre o Bloco B e C.

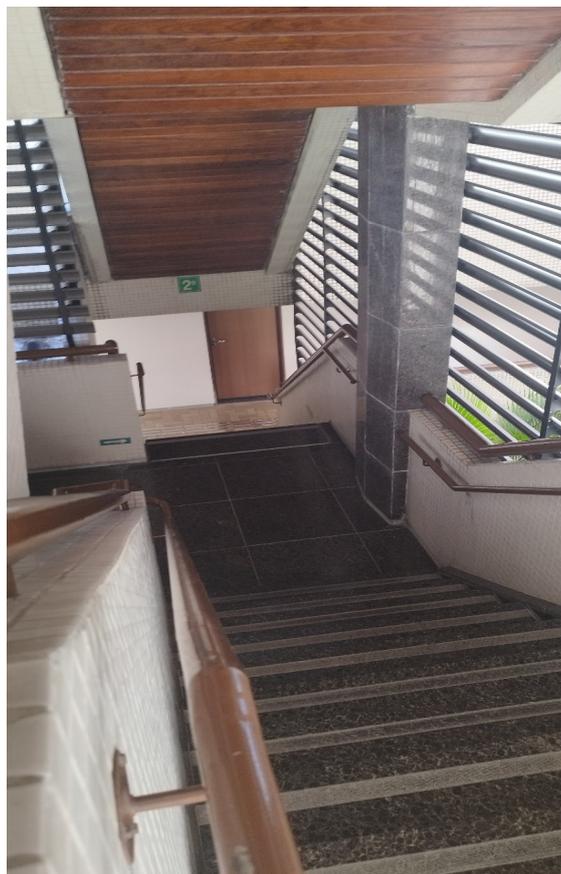
FOTO 17: Escadas entre o Bloco B e C.

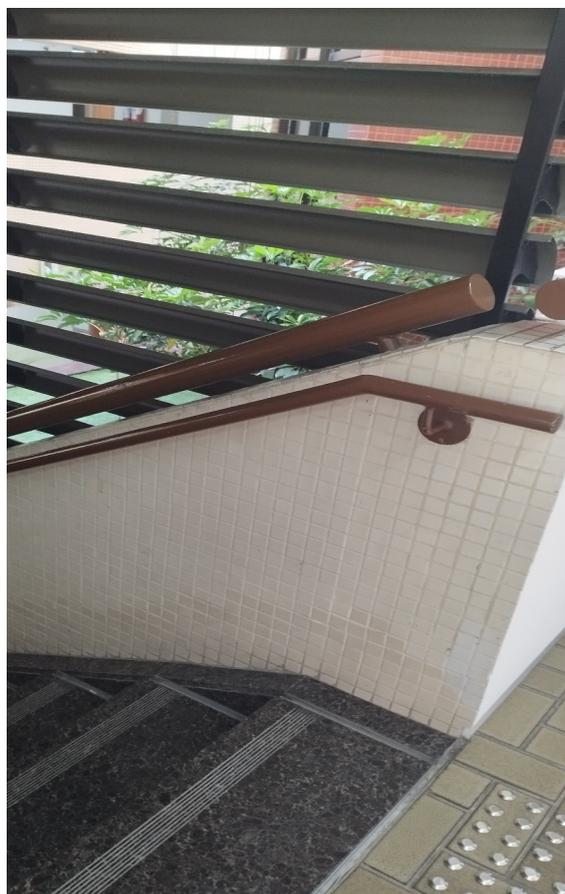
FOTO 18: Detalhe do corrimão das escadas entre o Bloco B e C.

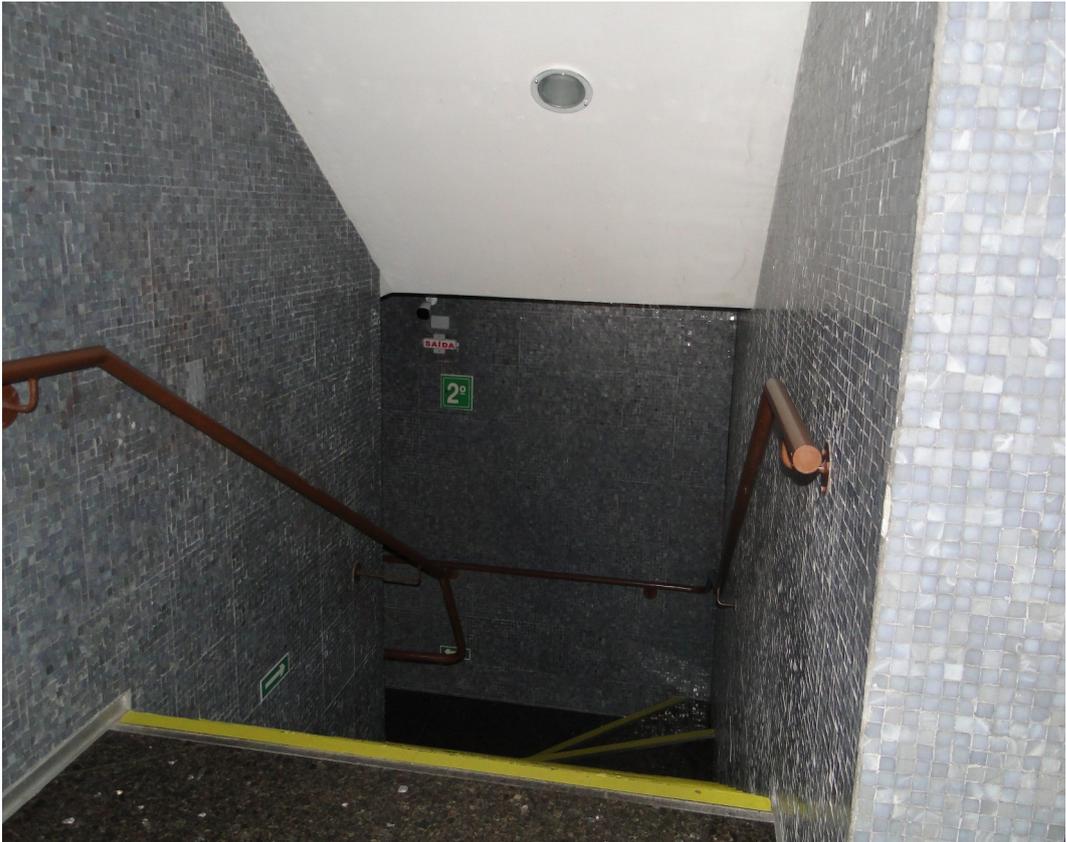
FOTO 19: Escadas entre o Bloco A e B

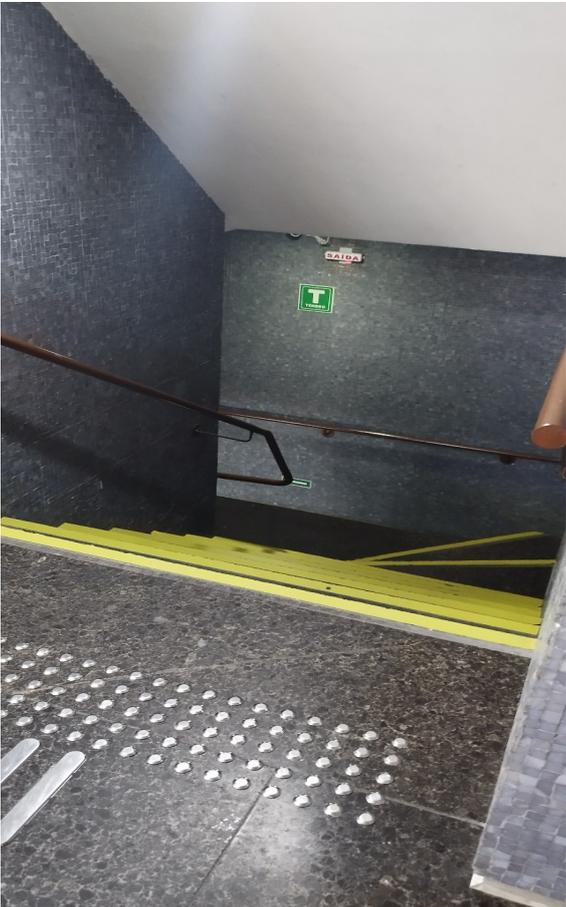
FOTO 20: Escadas entre o Bloco A e B

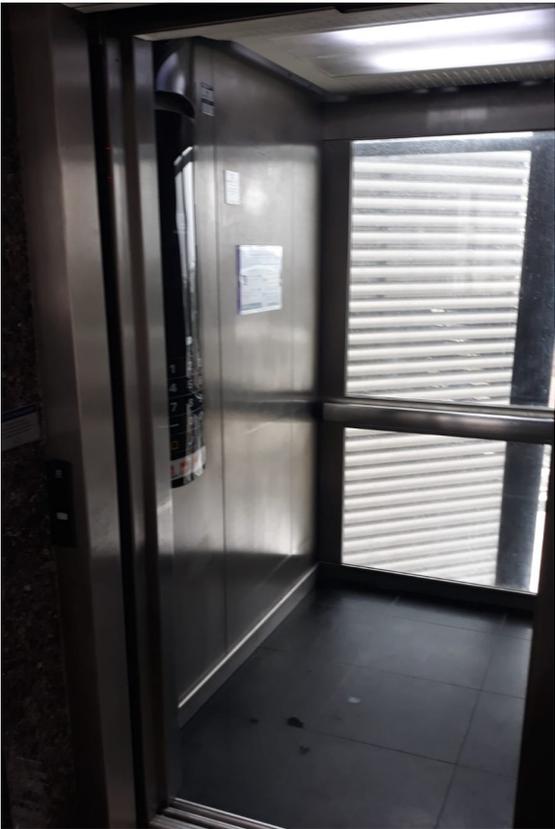
FOTO 21: Elevador Social Bloco C

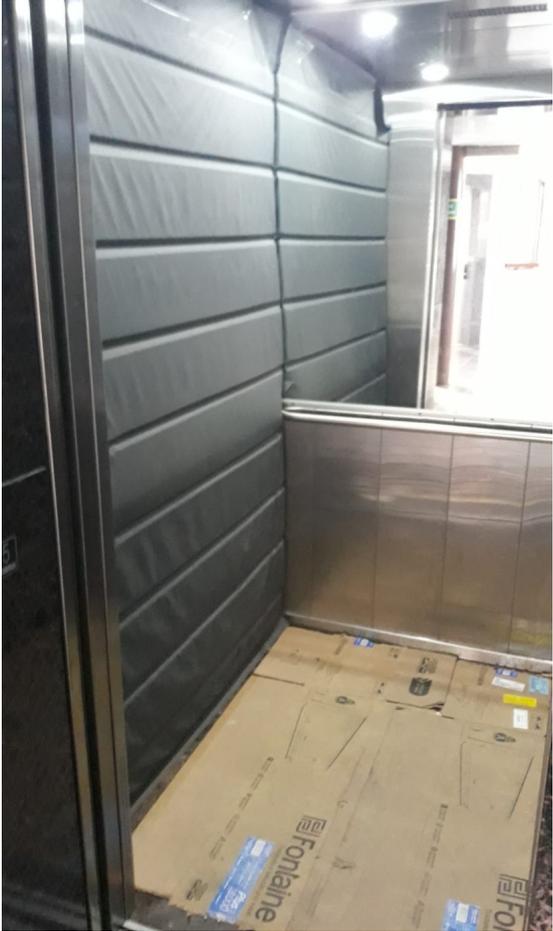
FOTO 22: Elevador de Serviço Bloco C

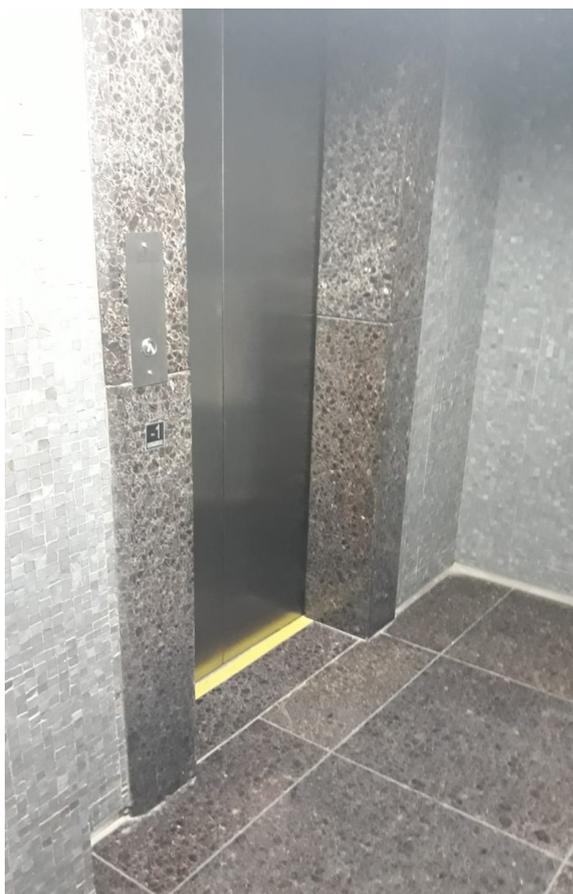
FOTO 23: Elevador Privativo Bloco A

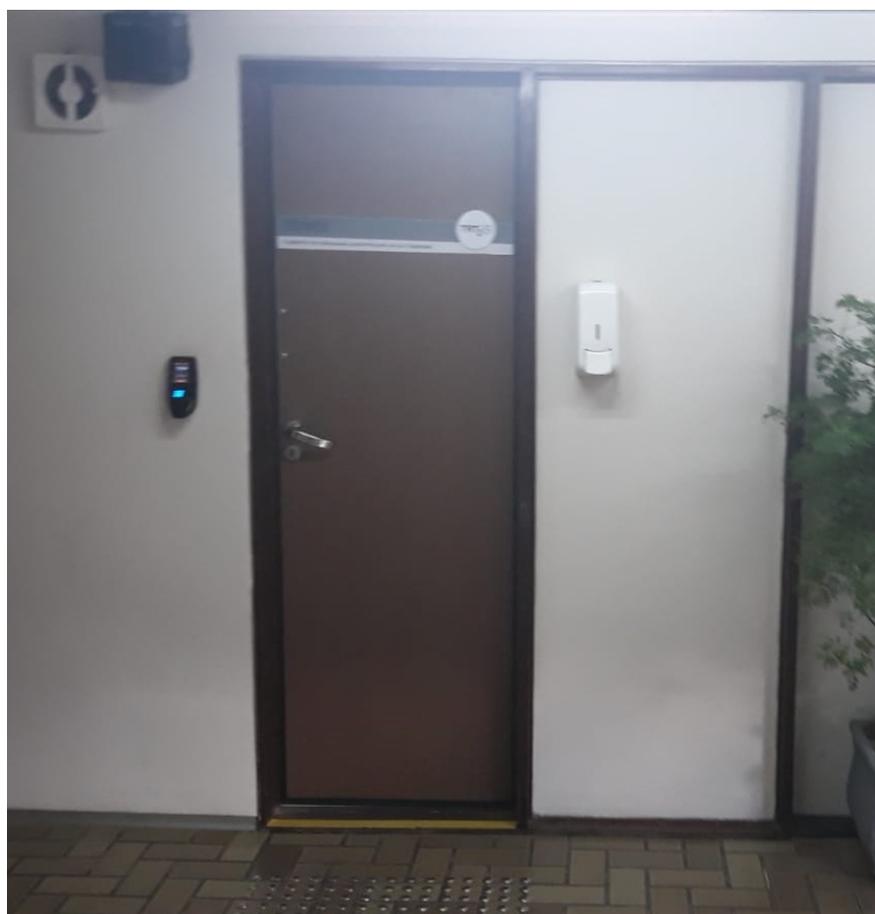
FOTO 24: Exemplo de porta que não atende à largura mínima de 0,80 m.

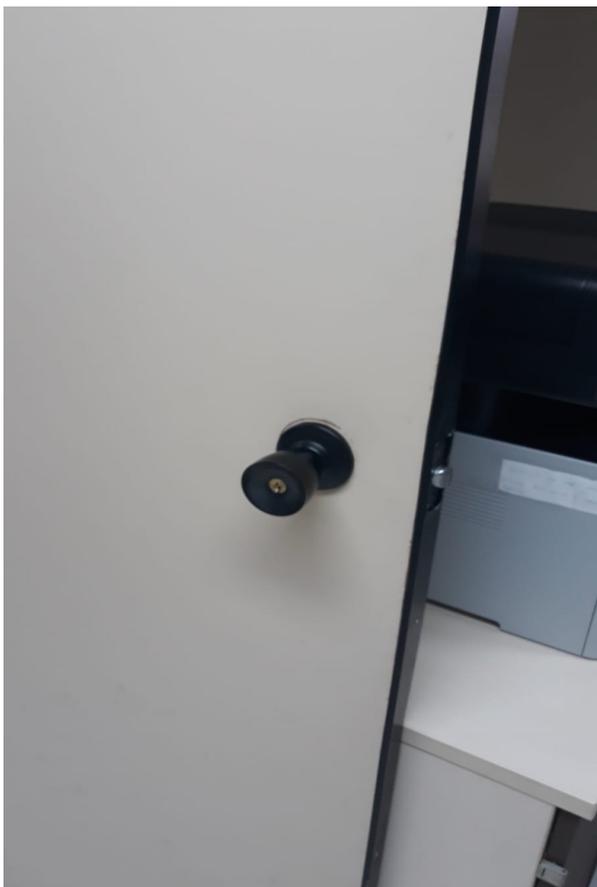
FOTO 25: Exemplo de maçaneta em porta de divisória.

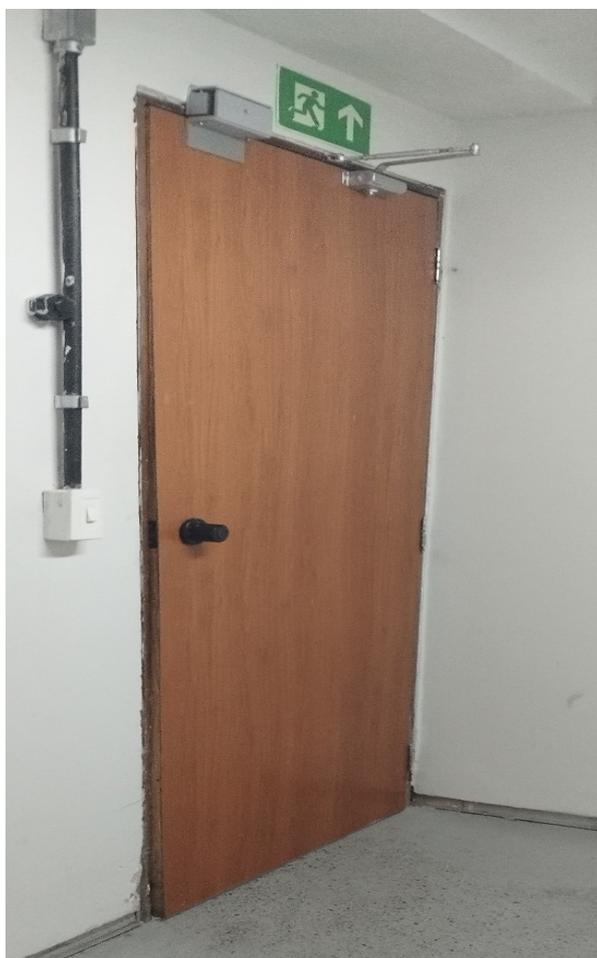
FOTO 26: Exemplo de maçaneta fora da norma.

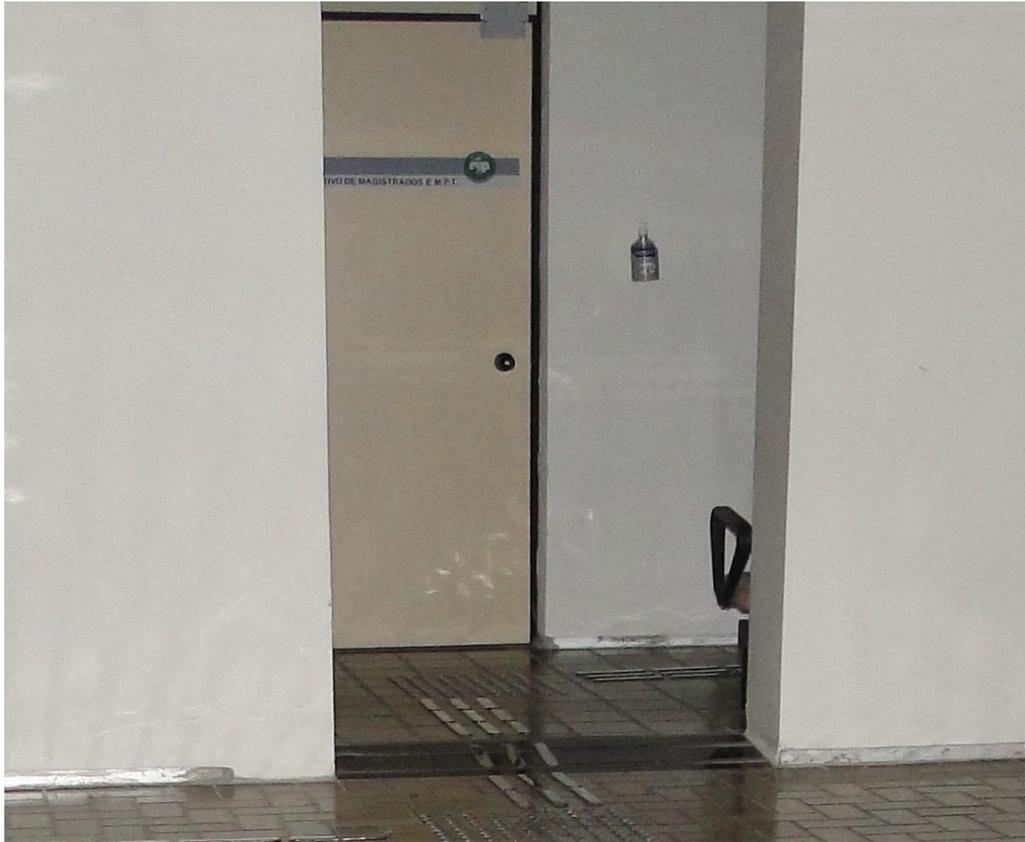
FOTO 27: Exemplo de maçaneta fora da norma.

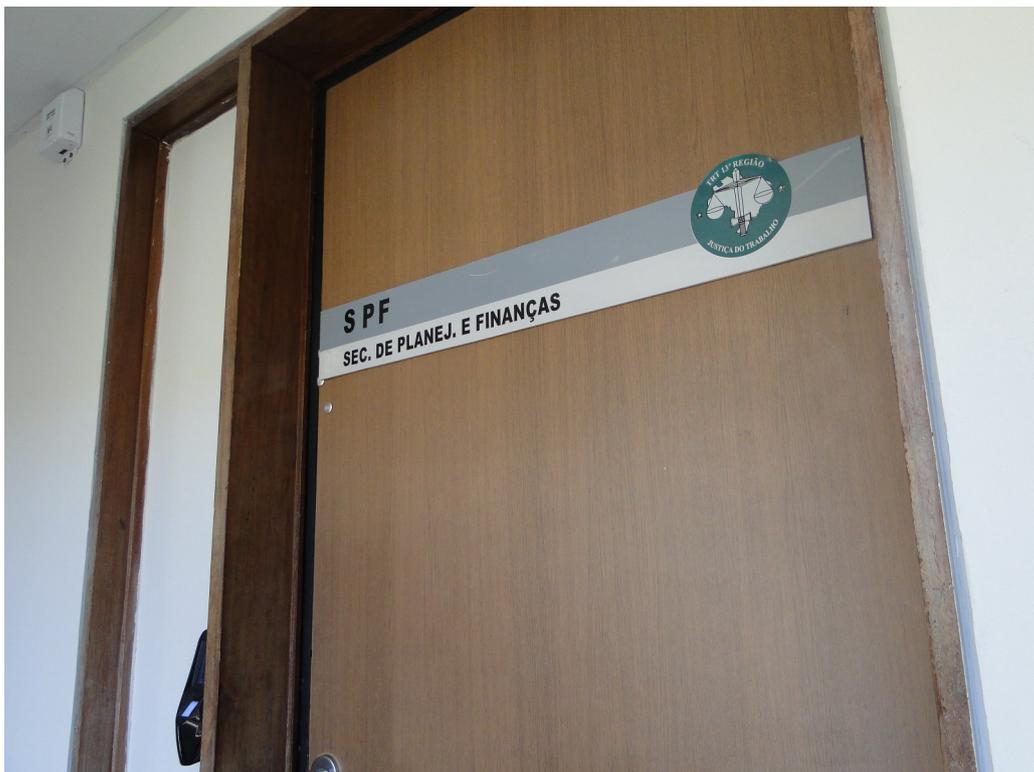
FOTO 28: Exemplo de sinalização visual não associada à sinalização tátil em relevo e Braille.

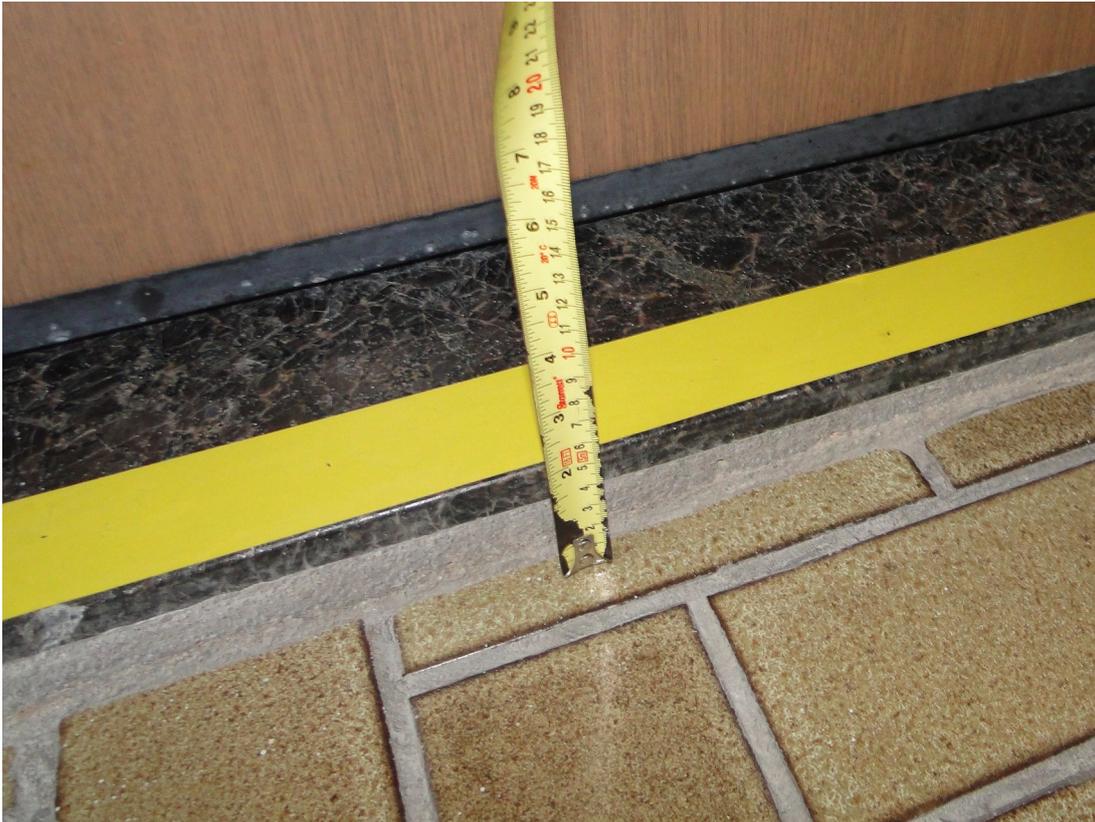
FOTO 29: Exemplo de soleira de porta com desnível acima de 20 mm.

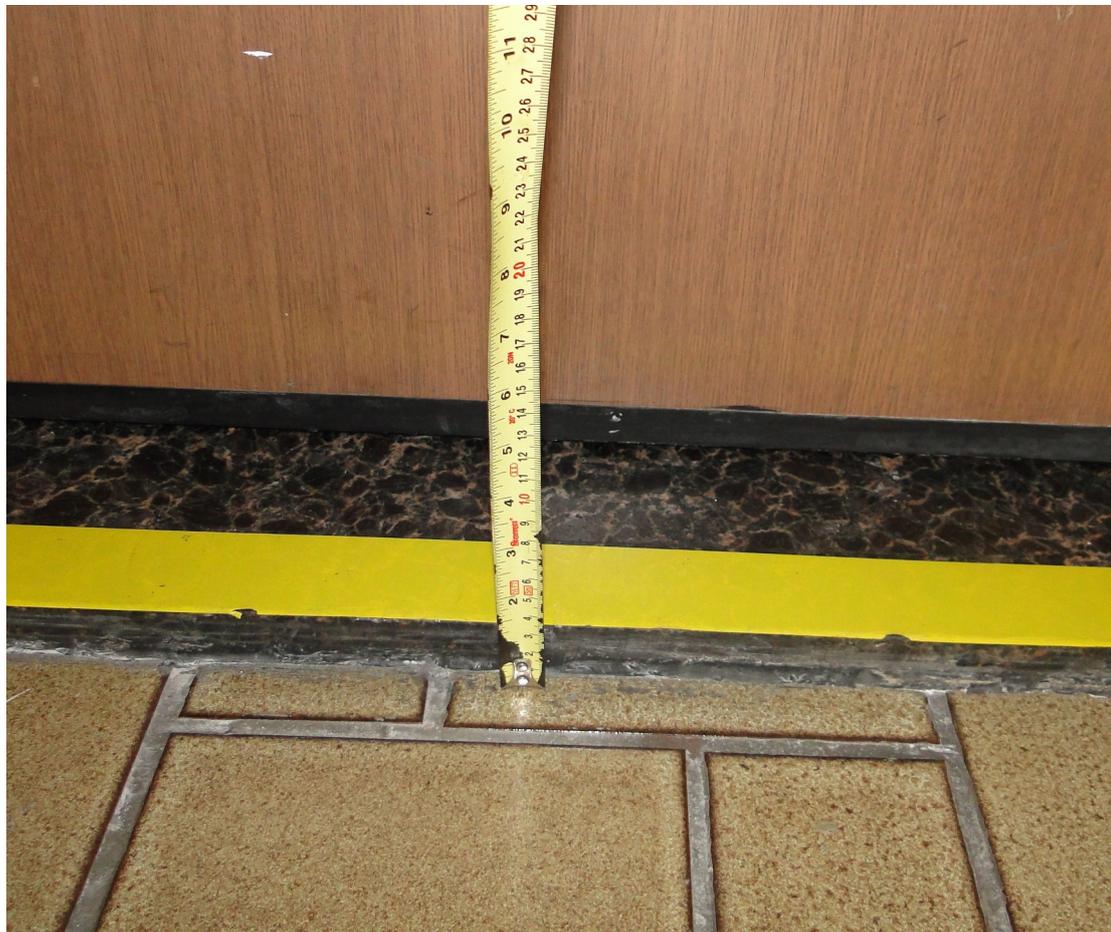
FOTO 30: Exemplo de soleira de porta com desnível acima de 20 mm.

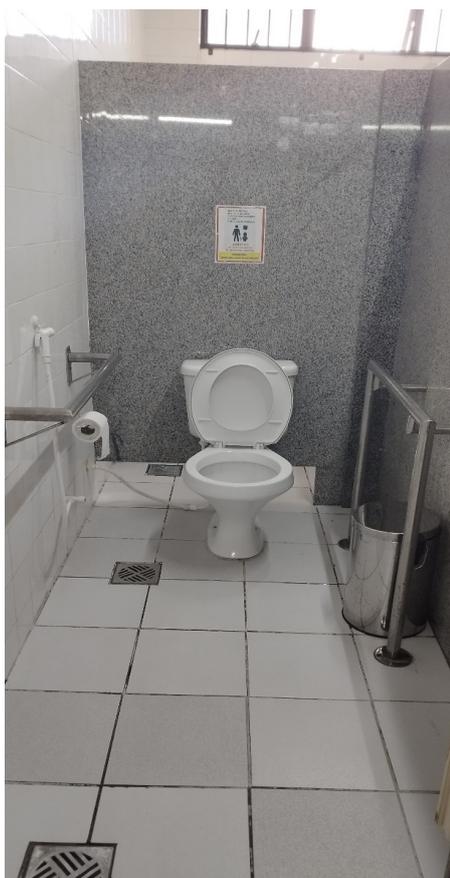
FOTO 31: Exemplo de boxe sanitário que não possui dimensão mínima necessária para permitir giro de 360° e não possui espaço para área de transferência.

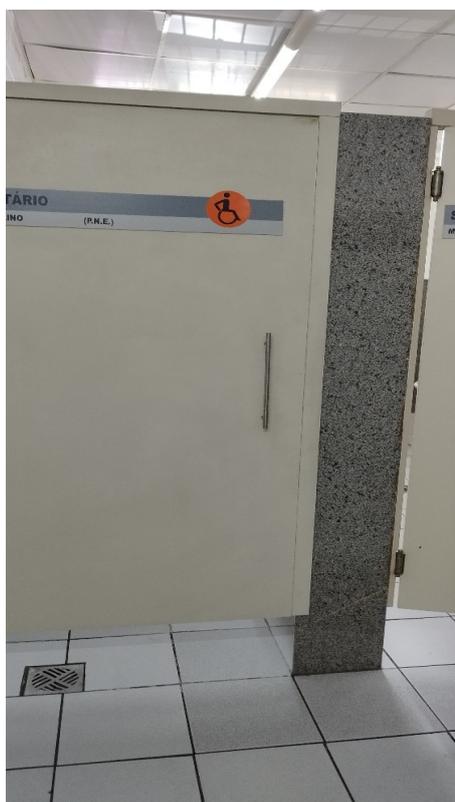
FOTO 32: Exemplo de tipo de puxador e instalação que não atende a norma.
