**PODER JUDICIÁRIO FEDERAL  
TRIBUNAL REGIONAL DO TRABALHO DA 13ª REGIÃO  
SECRETARIA DE AUDITORIA**

**RELATÓRIO DE AUDITORIA  
Auditoria sobre Acessibilidade**

**João Pessoa/PB – Setembro/2023**

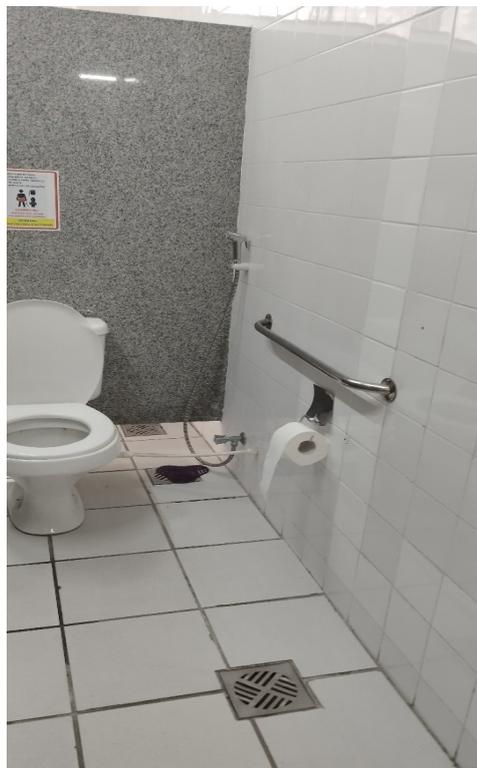
FOTO 33: Exemplo de bacia sanitária com altura abaixo da estabelecida pela norma; ausência de barra de apoio fixada na parede do fundo; barra horizontal longe da bacia sanitária; ausência da barra vertical acima da barra horizontal posicionada na lateral da bacia sanitária.

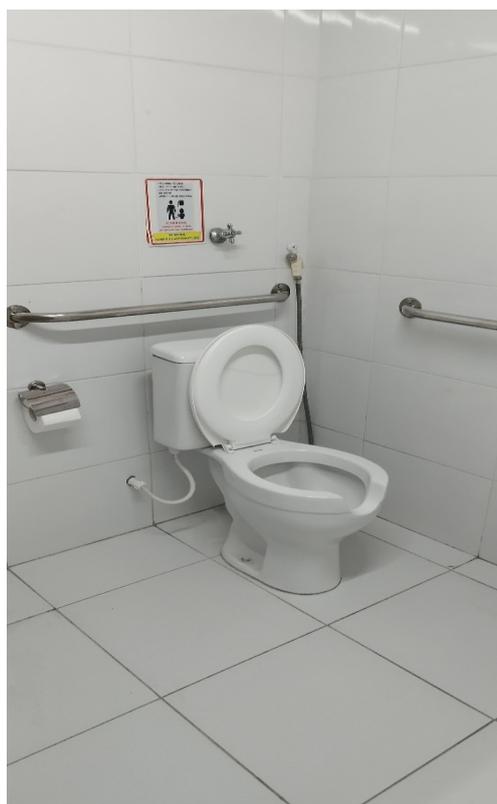
FOTO 34: Exemplo de bacia sanitária com abertura frontal; porta-papel higiênico instalada em desconformidade com a norma.

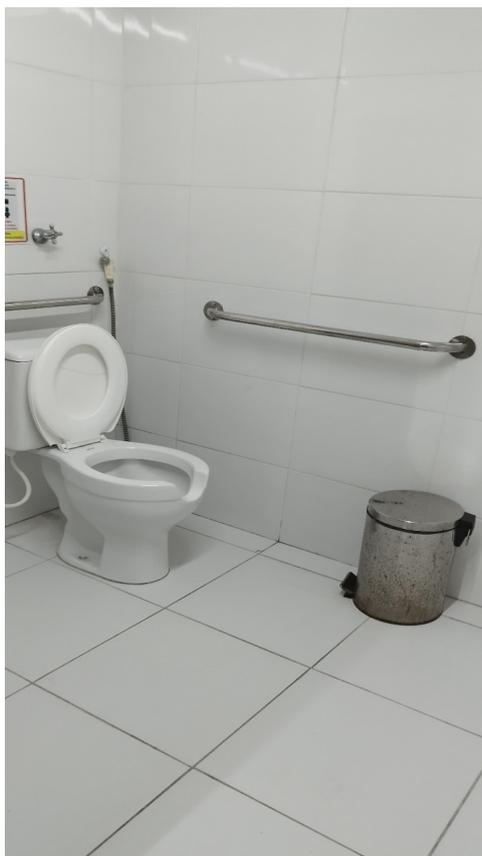
FOTO 35: Exemplo de ausência de barra reta posicionada verticalmente, acima da barra horizontal posicionada na lateral das bacias sanitárias; bacia sanitária com abertura frontal.

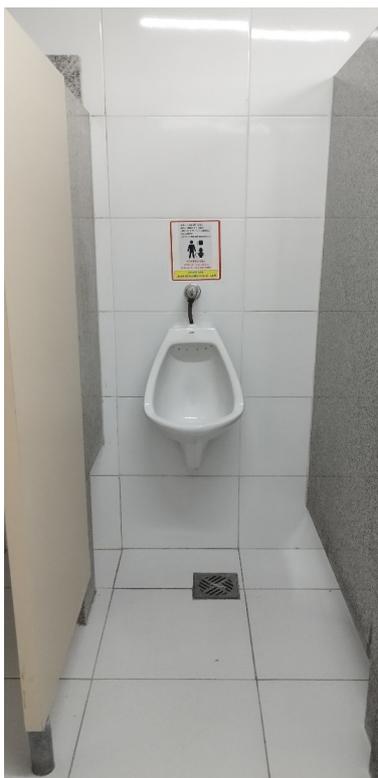
FOTO 36: Exemplo de mictório sem área de aproximação frontal; altura acima da estabelecida pela norma; acionador de descarga fora da norma e não tem barra de apoio.

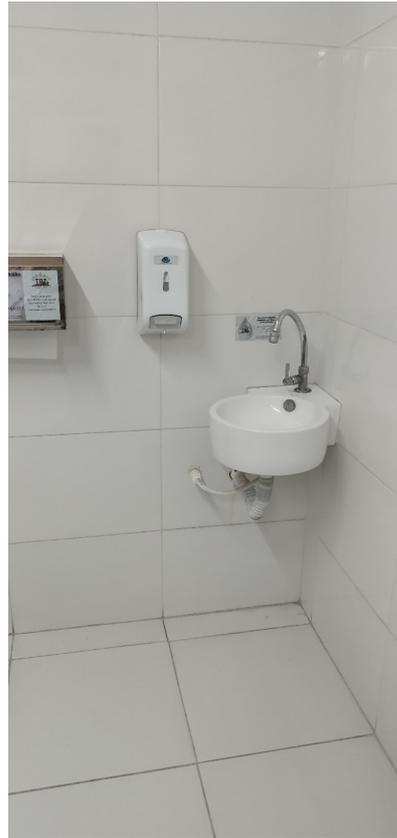
FOTO 37: Exemplo de lavatório sem barras de apoio.

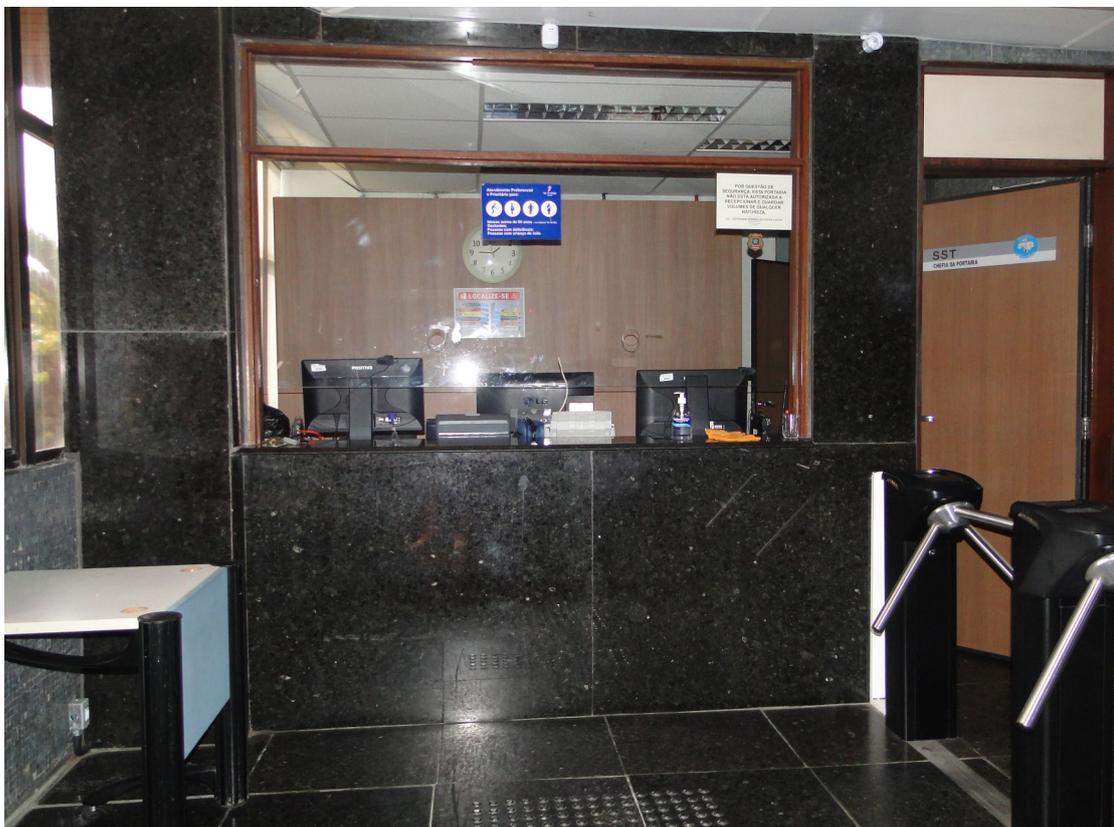
FOTO 38: Balcão de Atendimento - Chefia da Portaria.

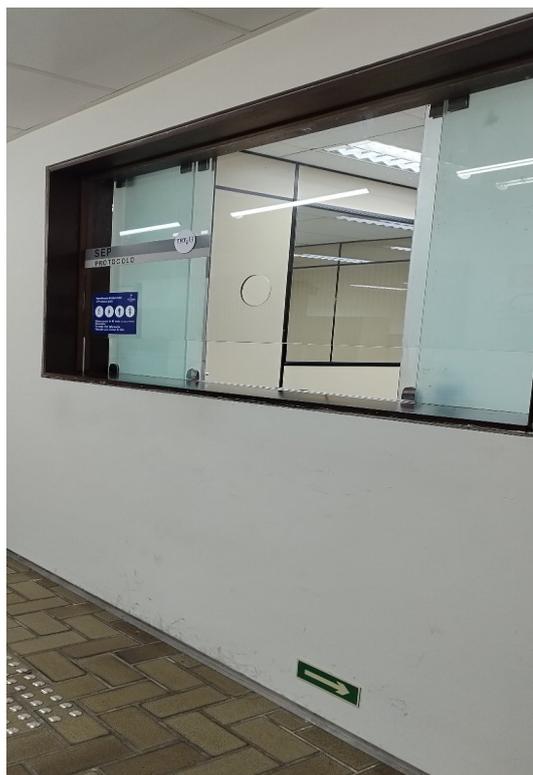
FOTO 39: Balcão do Protocolo.

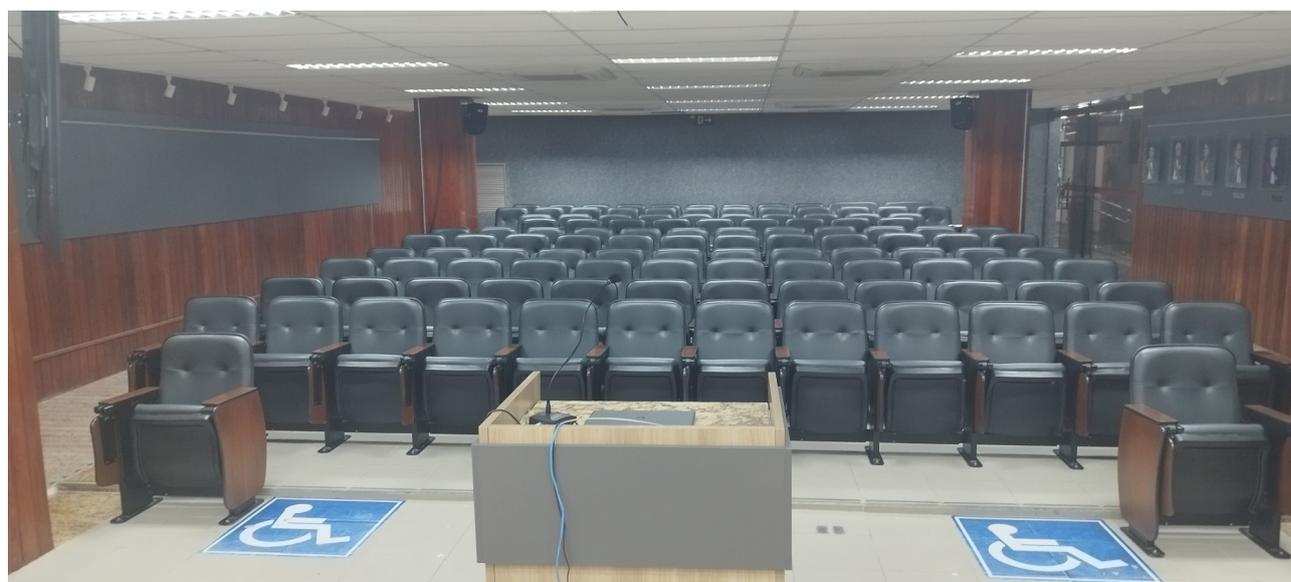
FOTO 40: Sala de Sessão do Tribunal Pleno – sinalização de locais reservados para P.C.R.

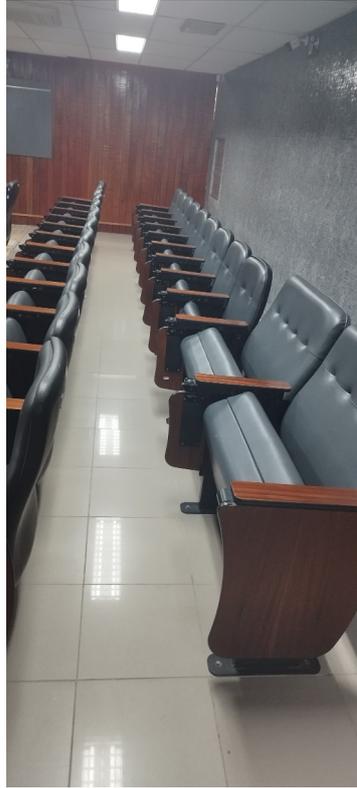
FOTO 41: Dois assentos para P.O. - Tribunal Pleno.

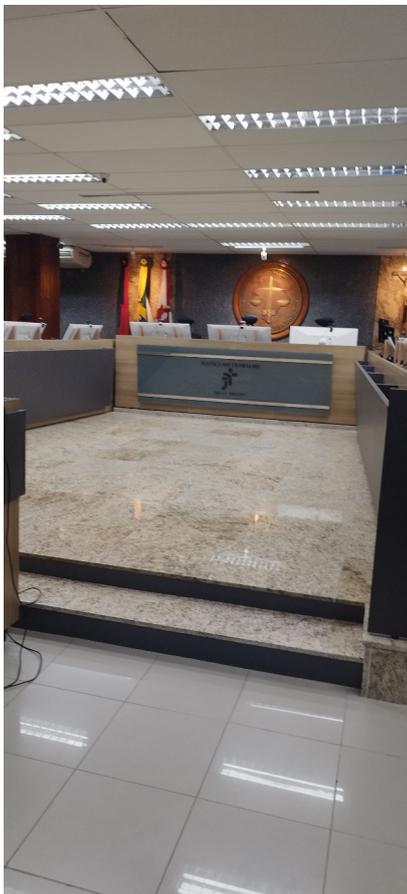
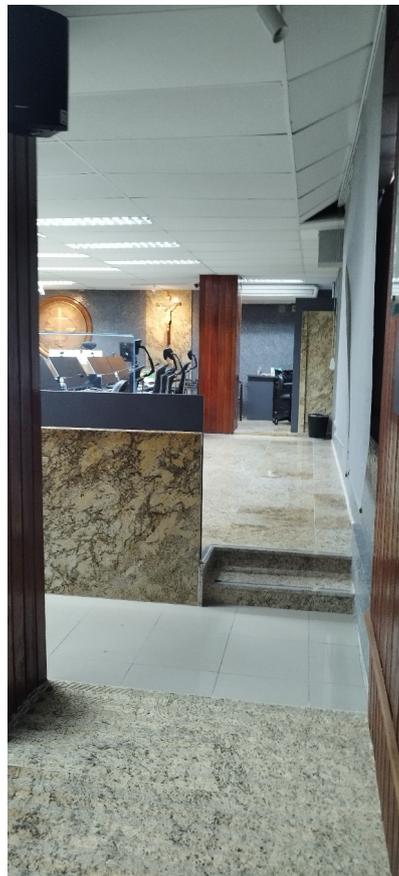
FOTO 42 e 43: Escada de acesso ao palco. Ausência de sinalização tátil de alerta no piso. Tribunal Pleno.

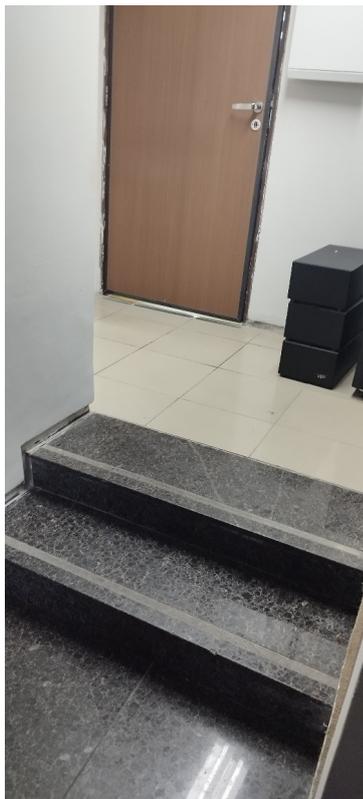
FOTO 44: Escada existente no trajeto para o palco via elevador privativo. Tribunal Pleno.

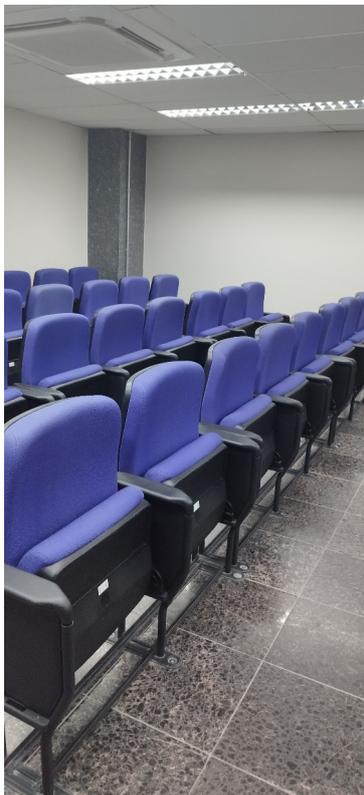
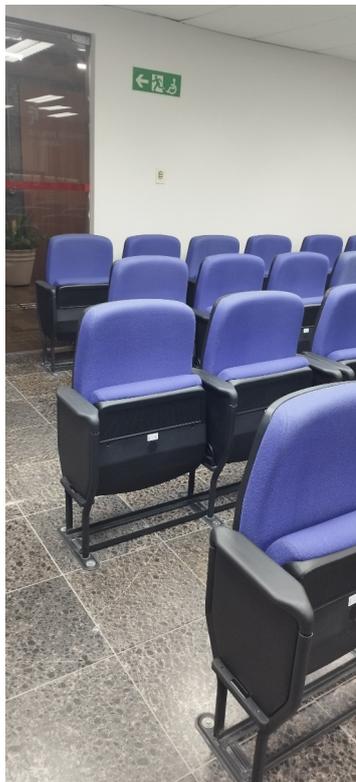
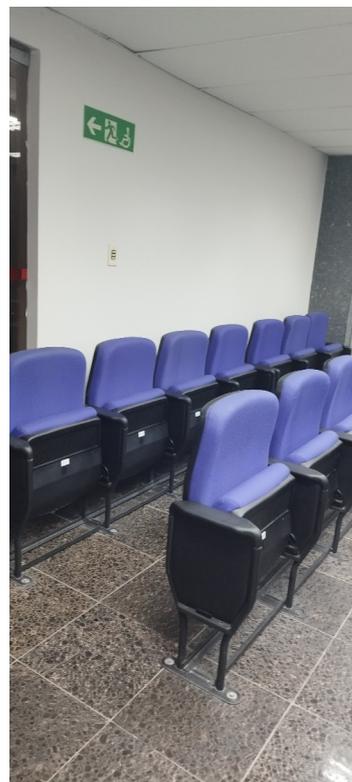
FOTO 45, 46 e 47: Ausência de locais reservados para pessoas com deficiência ou mobilidade reduzida nas salas de sessões da 1ª Turma.
